# Het verschuiven van de dakopstand van platte daken geïsoleerd met PU-platen

Platte daken worden vaak geïsoleerd met platen uit polyurethaan (PU). Sinds enkele jaren stellen we bij deze daken een verschuiving van de dakopstand naar de buitenzijde vast, een pathologie die vervorming of scheurvorming veroorzaakt in het ETICS of in het gevelmetselwerk. Hoewel we bepaalde oorzaken reeds konden identificeren, zoals de uitzetting van de platen door bevochtiging, zijn we momenteel nog niet in staat om te verklaren waarom dit verschijnsel zich enkel bij sommige PU-platen voordoet.

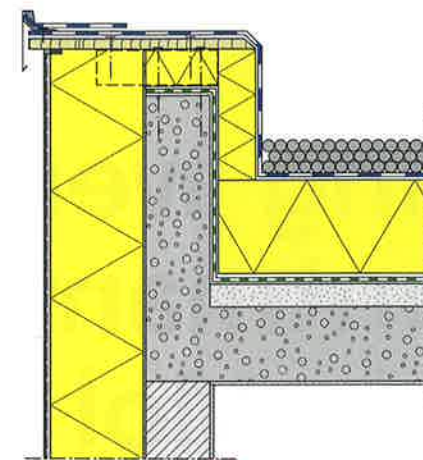
Afb. 2 Betonnen opstand die één geheel vormt met de dakvloer.

Als de fabrikant van de PU-isolatie de stabiliteit van zijn platen niet kan garanderen, dan is het aan te raden dat de ontwerper bepaalt welke bijkomende maatregelen er genomen moeten worden. Zo zal deze bij voorkeur **kieszen voor een opstand uit één geheel of een opstand die mechanisch verankerd wordt in de dakvloer** (zie afbeeldingen 2 en 3). Indien dit niet voorzien is, dan zal men moeten opteren voor een andere oplossing, zoals de keuze voor een ander isolatiemateriaal dat toepasbaar is op platte daken of het aanbrengen van een soepele voeg langs de omtrek van de PU-isolatielaag. Bij deze laatste oplossing is het evenwel moeilijk om de afdichting correct uit te voeren op een kritieke plaats die sterk onderhevig is aan windbelasting, wat dus risico's met zich kan meebrengen voor de afdichting van het bouwwerk.

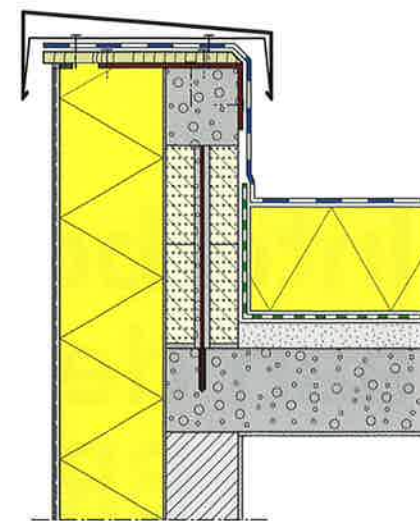
Afb. 3 Opstand uit cellenbeton die mechanisch verankerd is in de dakvloer.

Bij een verankering van de dakopstand (de meest aangewezen oplossing), is het niet nodig om in een soepele strook te voorzien, behalve wanneer de fabrikant van de isolatie niet kan garanderen dat de vervormingen beperkt zullen blijven om andere problemen in het dakoppervlak te voorkomen.
